## Nicht aufgeben!

In einem vorhergehenden Bericht beschrieb ich die Reparatur eines NF-Generators von HP: HP 651A.

DF8ZR; im Oktober 2022  
Nachtrag umseitig!

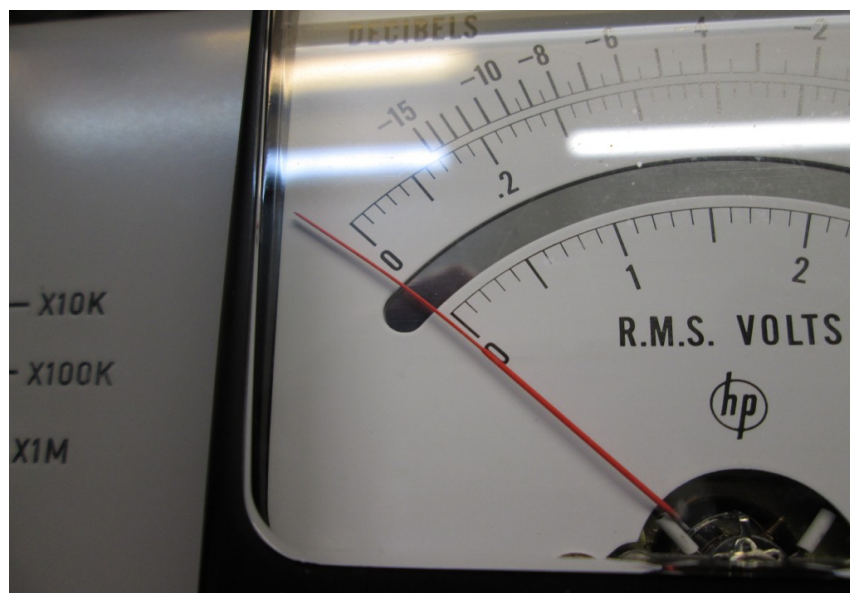
Der Zeiger schlug also öfter mal an den rechten Anschlag. Auf seinem langen Weg von links nach rechts entwickelte er eine erhebliche kinetische Energie. Durch den Aufprall entstanden Kräfte, die ihn sichtbar verbogen. Das folgende Foto zeigt diesen Zustand.

Über Nacht fiel mir ein, dass man ja den Vorgang reversibel wiederholen könnte. Der Zeiger sollte doch bei einem heftigen Ausschlag von rechts nach links wieder gerade gebogen werden. Was sollte denn Schlimmes passieren? Den Zeiger von Hand wieder gerade zu biegen war ebenso riskant. Zumal ich noch keinen Ansatz erkannte, wie sich das Instrument öffnen ließ. Ich nahm also zunächst eine verbrauchte Stabzelle, die weniger als 1 V hatte. Und damit die kinetische Energie hoch genug wird, nahm ich das Gerät in Betrieb. Jetzt konnte ich am Outputregler ein Maximum einstellen. Der Zeiger war also ganz rechts. Nach ersten Versuchen zeigte sich noch keine Wirkung. Ich nahm ein Labornetzteil und steigerte schrittweise die Spannung. Der Innenwiderstand des Instrumentes ist 83 Ohm. Ich durfte natürlich keinen Dauerstrom fließen lassen, der die Wicklung verbrennen könnte. Bei 8V war dann eine Wirkung zu erkennen. Mit mehreren Impulsen ließ sich tatsächlich so der Zeiger wieder gerade biegen. Vielleicht ist mir das nicht ganz korrekt gelungen, aber mir genügt ein Richtwert bei meinen Messungen, denn eine genaue Anzeige liefert mir ja auch ein extern angeschlossenes NF-Voltmeter bzw. das Instrument in meinem Distortionmeter HP 334.

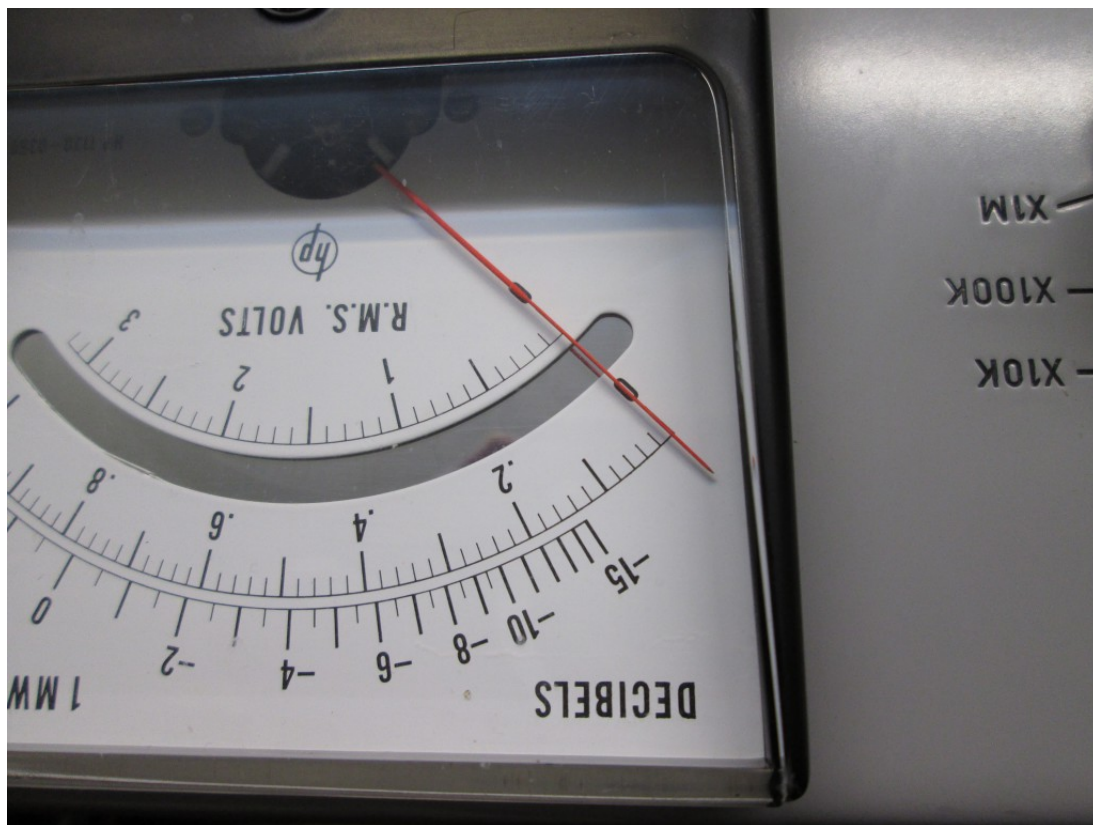
Zumindest war jetzt der verbogene Zeiger wieder gerade gerichtet. Ich hatte natürlich viel Glück mit dieser Operation, denn es konnte ja auch die Drehspule aus den Lagern hauen. Dann wäre eine Instandsetzung nur mit der ruhigen Hand eines Uhrmachers möglich. Wer schon mal versucht hat, an so einer Drehspule die Feder wieder in den ursprünglichen Zustand zu versetzen, weiß wie ich das meine. Ist die Spiralfeder einmal verbogen, kann man das Instrument entsorgen.

Jedenfalls wird nun eine Schutzdiode das Messwerk absichern. Und solche heftigen Ausschläge kommen ja in der Praxis nicht vor. Im Typ HP651B wurde die Schaltung entsprechend geändert, also die Schutzdiode werkseitig eingebaut. Man sieht daran, dass es auch bei HP gelegentlich zu solchen Vorfällen gekommen sein konnte.

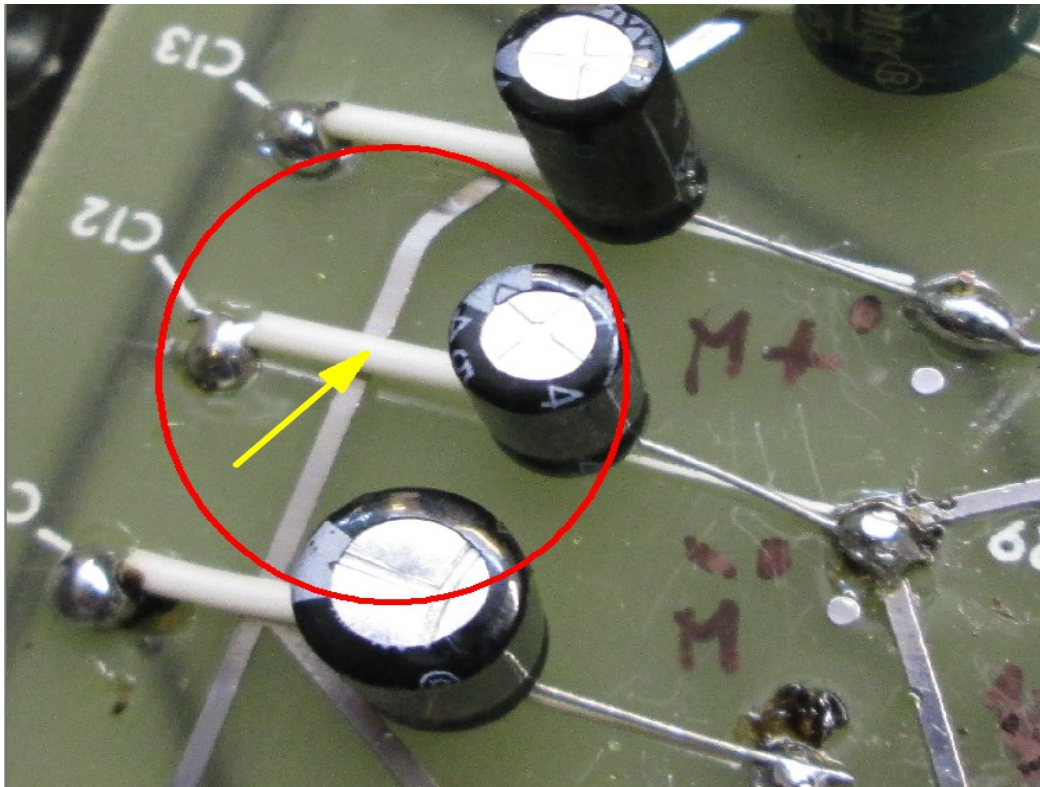
Und hier nochmal ein Foto von der Kurzschlussstelle auf dem Board.

Alle blanken Anschlüsse an den Elkos wurden nachträglich durch Silikonschläuche isoliert.

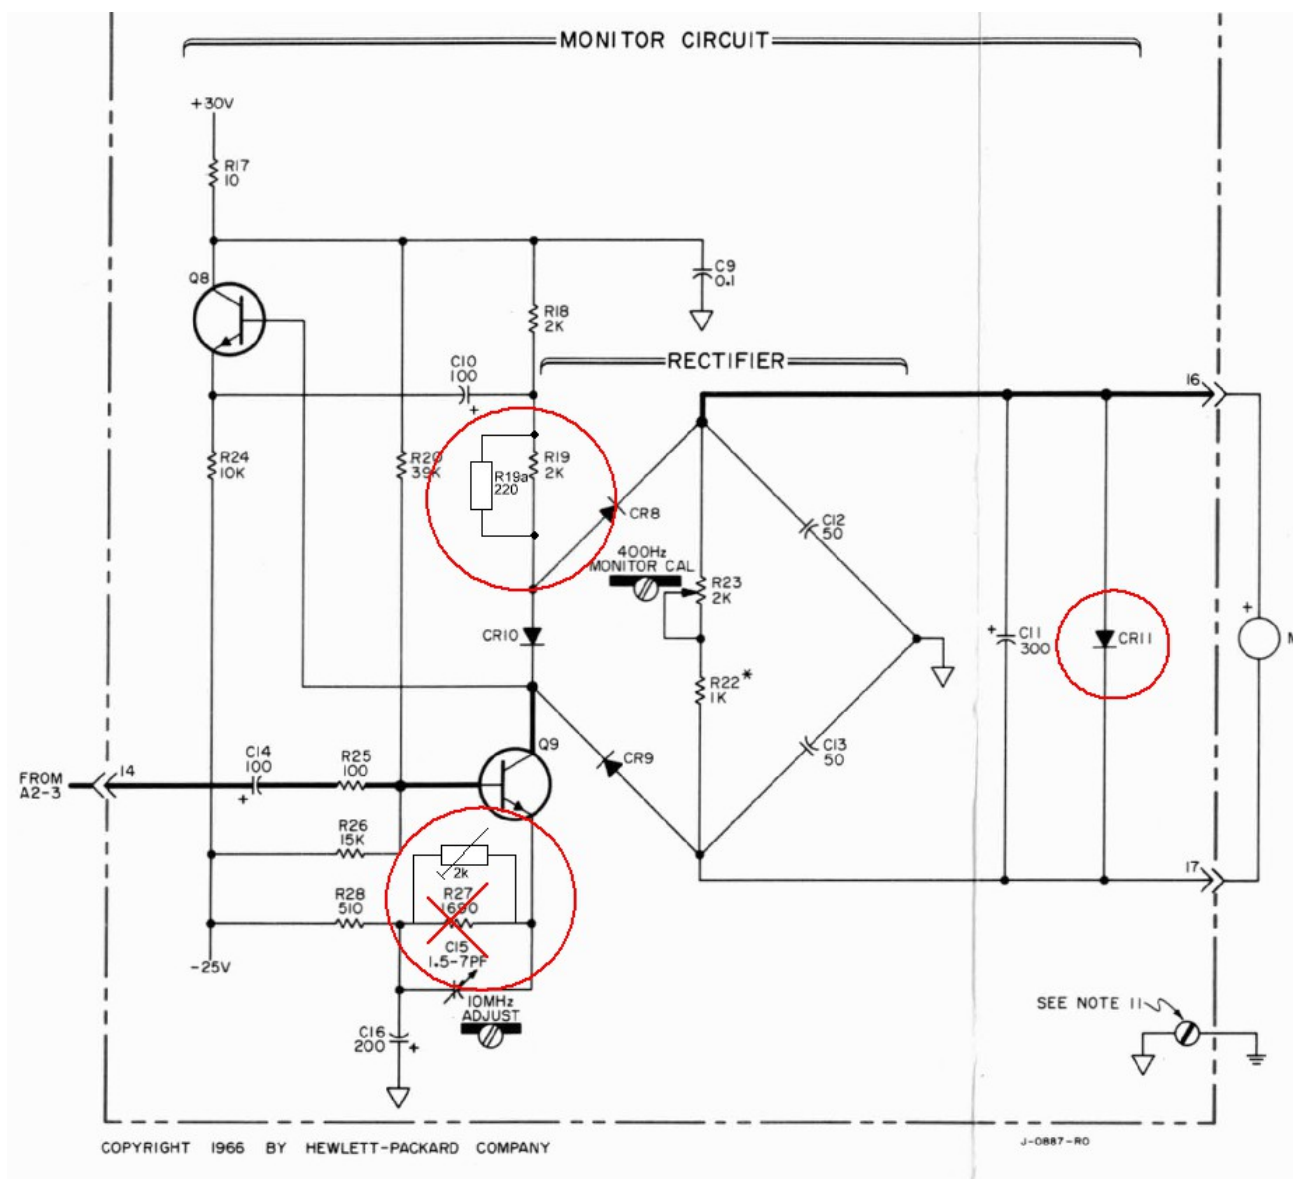
Die Ursache der falschen Pegelanzeige ist vermutlich der Austausch des Anzeigeeinstrumentes. Der Widerstand R27 passte nicht dazu und ist wahrscheinlich für eine anderes Instrument vorgesehen. Er bestimmt den Grad der Gegenkopplung in dieser Schaltung. Ich habe ihn durch ein Präzisionstrimpoti ersetzt (R27a = 2k). Außerdem musste der Ruhestrom noch durch eine Parallelschaltung zu R29 durch R29a = 220 R für die Null- und Voll-Stellung des Zeigers abgesenkt werden. Die Schutzdiode CR11 wurde zusätzlich eingelötet.
