## Nicht aufgeben!

In einem vorhergehenden Bericht beschrieb ich die Reparatur eines NF-Generators von HP: HP 651A.

DF8ZR; im Oktober 2022  
Nachtrag umseitig!

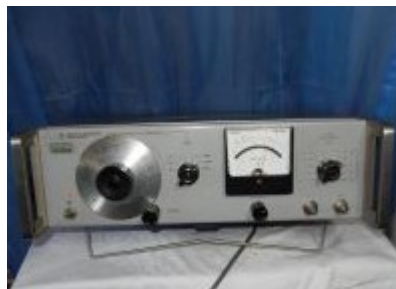
Und hier mein Gerät:

Im Netz fand ich leider nur das Servicemanual für HP 651B. Die Unterschiede in der Schaltung vermute ich beim Leveldetector. In meinem Gerät fehlte die Diode über den Anschlüssen des Anzeigeeinstrumentes, die dieses vor Überlastungen schützen soll. Der Ausgangspegel ließ sich von Null bis zum Maximum stetig regeln. Aber leider zeigte das Instrument stets nur den halben RMS-Wert an. Ich vermutete zunächst einen Fehler auf dem Board. Doch nach Ersetzen aller Elkos und Nachmessen aller
